Bestandsanalyse Karl-Euerle-Sporthalle Backnang

Backnang, 24. November 2016

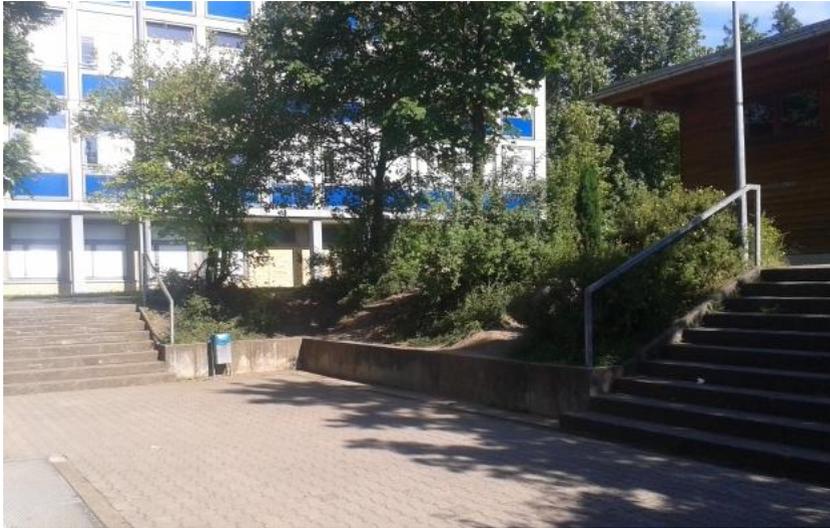
Der Zugang im Süden (von den Schulen und von der Hohneheimer Straße) erfolgt auf dem Niveau des 1. OG. Hierzu müssen zunächst Treppenstufen überwunden werden.

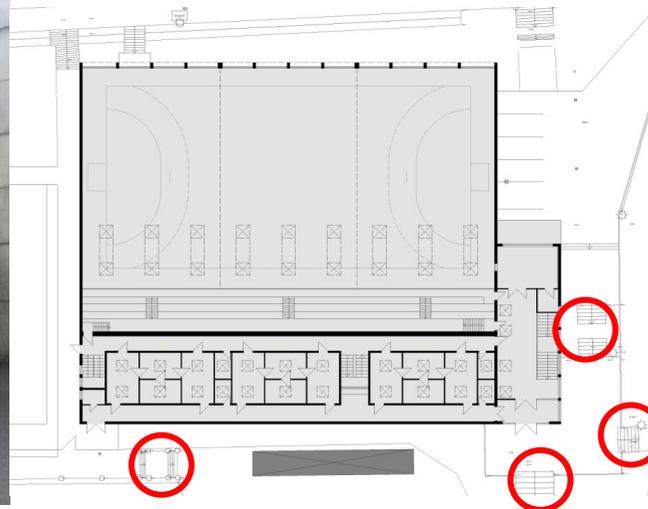
Einziger barrierefreier Zugang: von der nördlichen Seite her (Zufahrt Jahnstraße) ebenerdig auf Hallenniveau. Jedoch ohne Zugänglichkeit der Umkleiden und ohne barrierefreie WC-Anlagen.

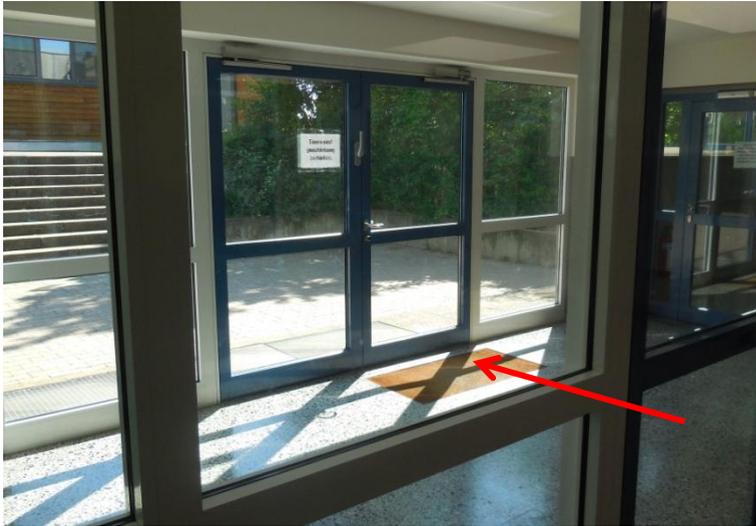
Zu kleine Sauberlaufzone

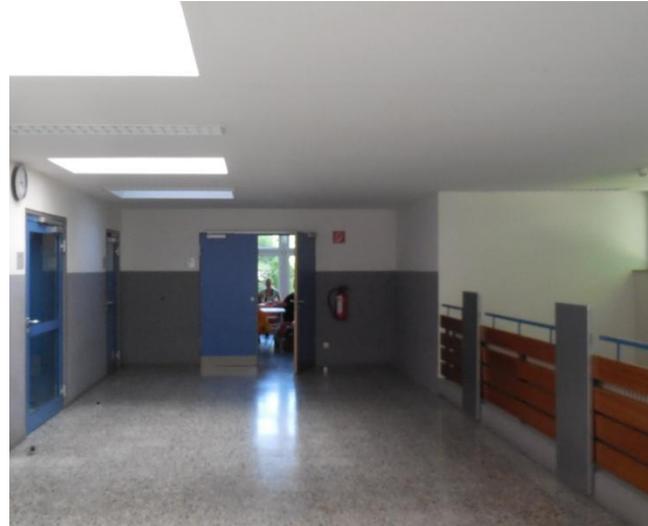
Funktional schwierige Teilung des Foyers auf zwei Ebenen

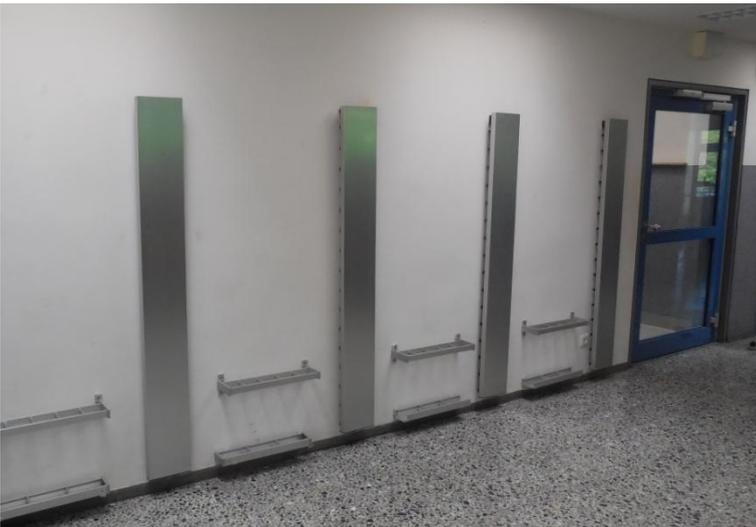
Einschränkung der Foyerfläche bei Nutzung der Garderobe

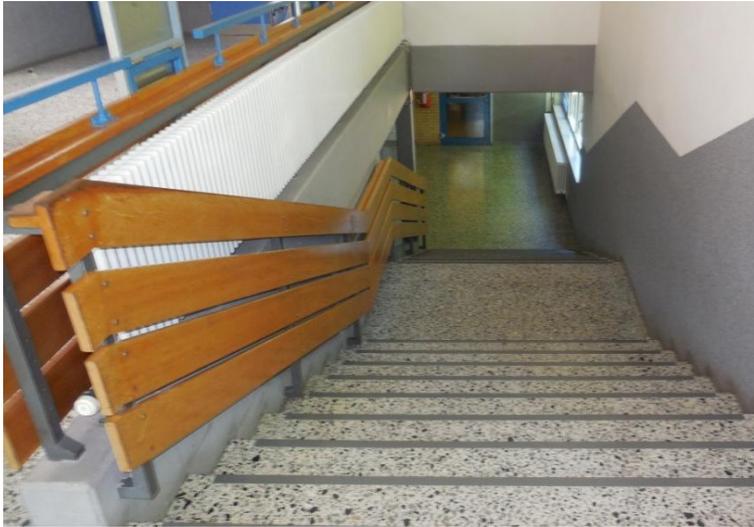
Kein beidseitiger Handlauf

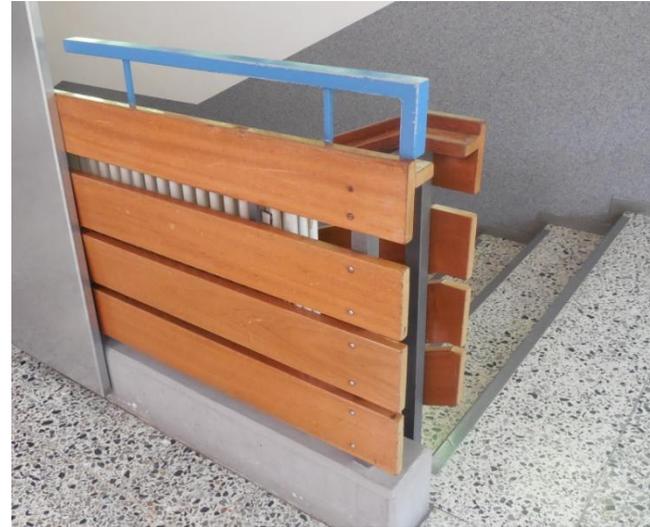
freies, offenes Ende

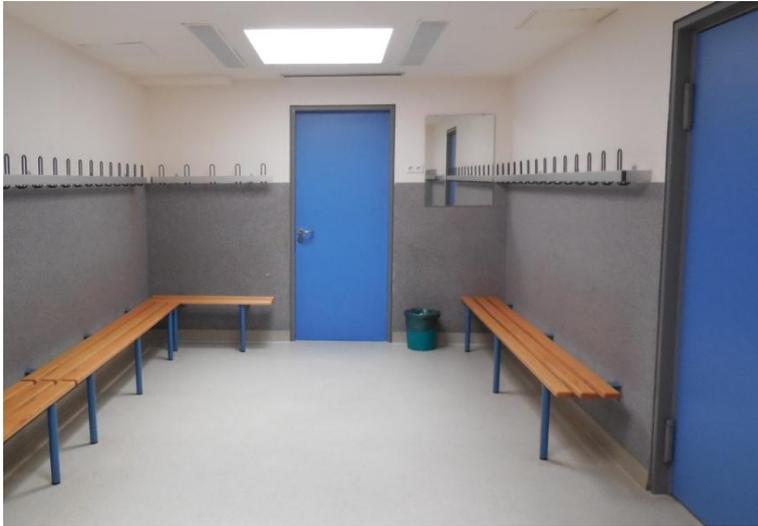
Umkleiden und Waschräume ohne WC.

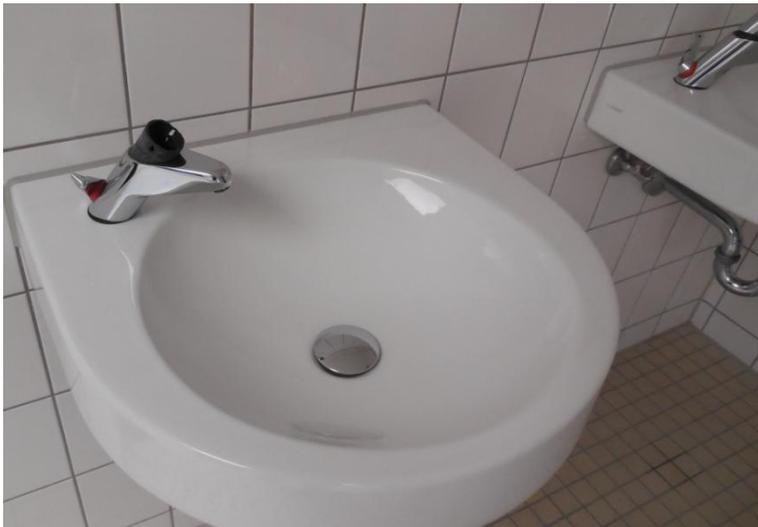
Waschbereich ohne Seifenspender und Trockengelegenheit

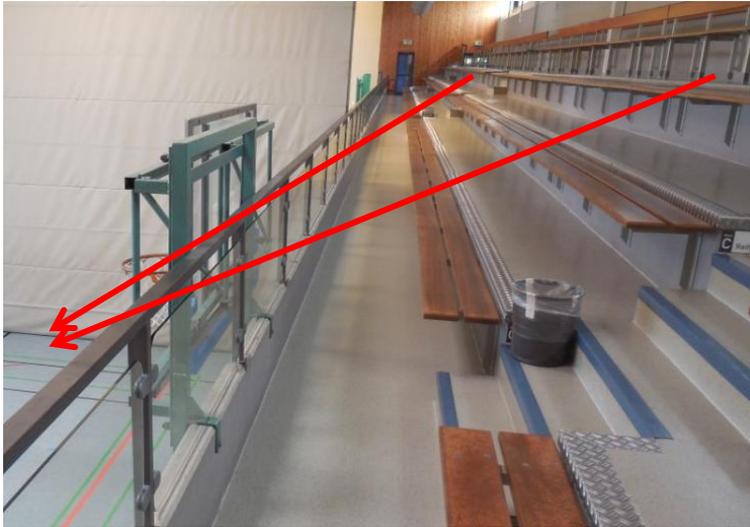
Keine Einsehbarkeit des vorderen Spielfeldbereichs aufgrund geringer Spielfeldtiefe (24 m) und Anordnung der Tribüne

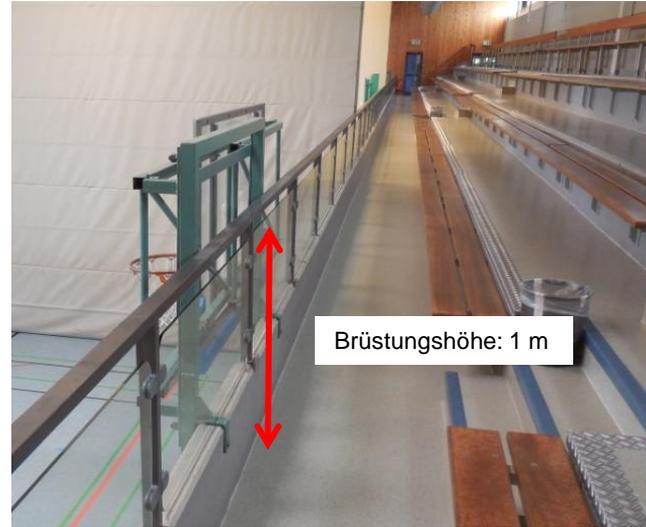
1 m Brüstungshöhe → keine optimale Sicht auf das Spielfeld

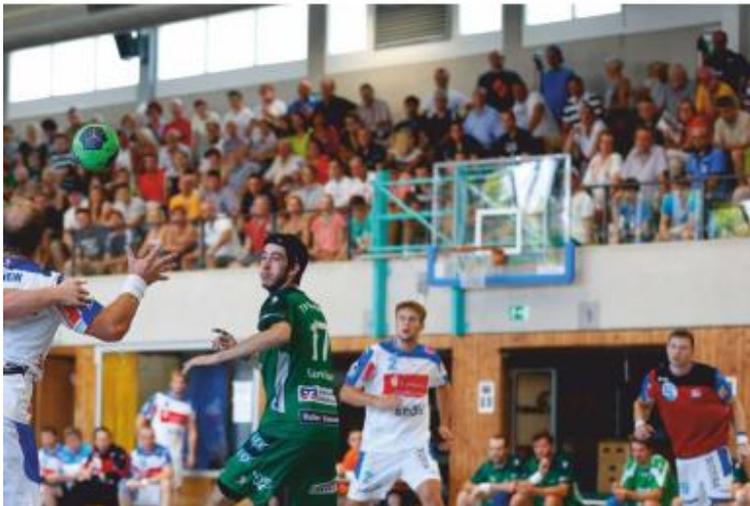
Anzahl der Tribünenplätze entspricht nicht dem Bedarf

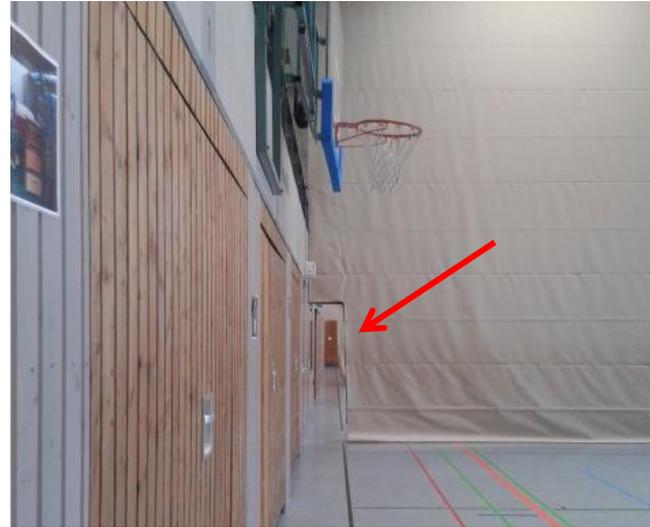
Durchlässe in den Trennvorhängen → Geräusche werden zwischen Hallenteilen übertragen

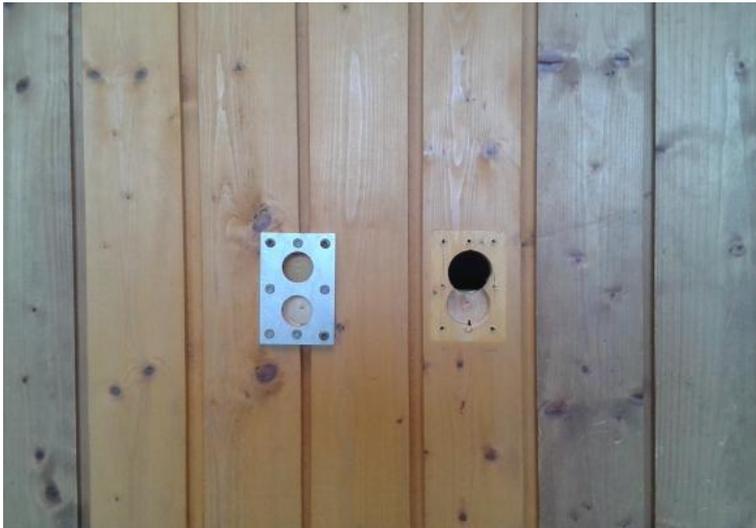
Verletzungsgefahr durch Öffnung im Geräteraumtor

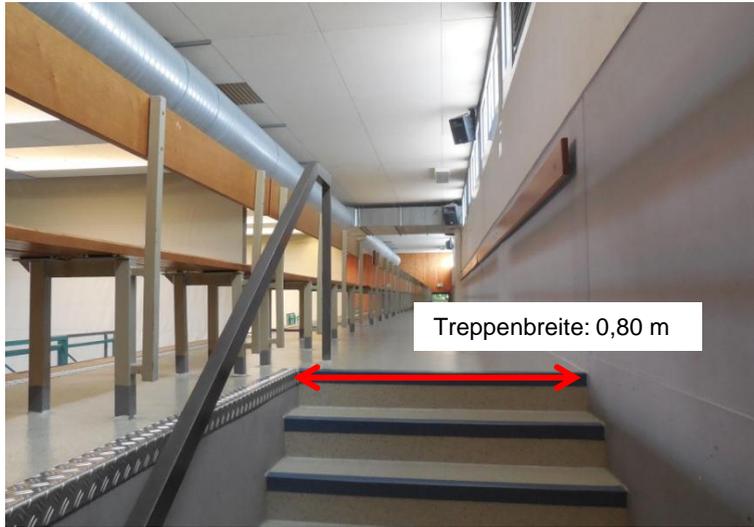
Durchgangsbreite zu gering

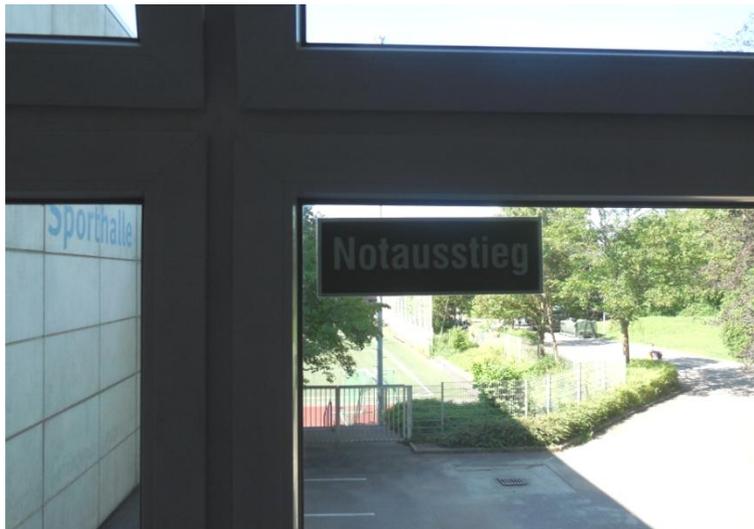
Notausstieg aus Vereinsraum über Halleneingang-Vordach als Notlösung

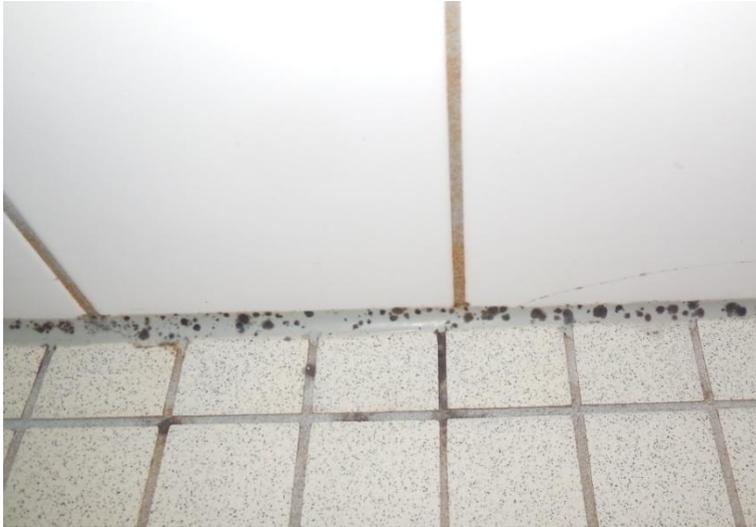
Schimmelbildung Duschbereich Fuge

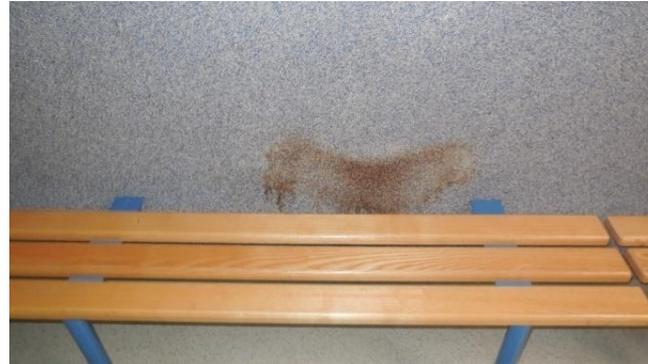
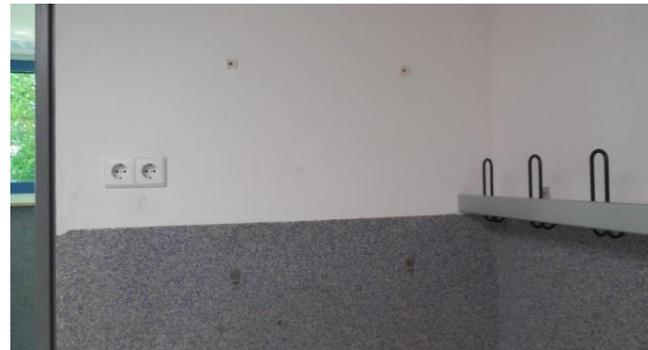
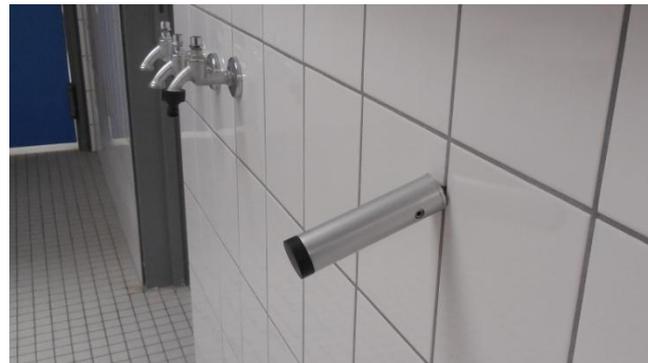
Beschädigungen und Verunreinigungen in den Umkleiden

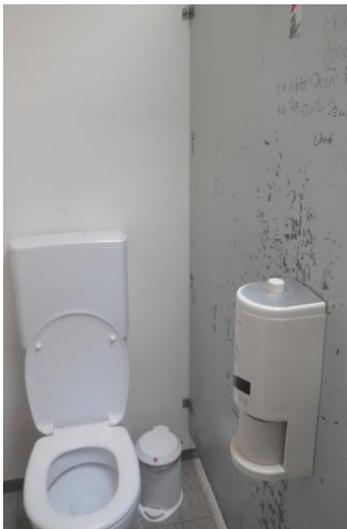
Bemalte Trennwände

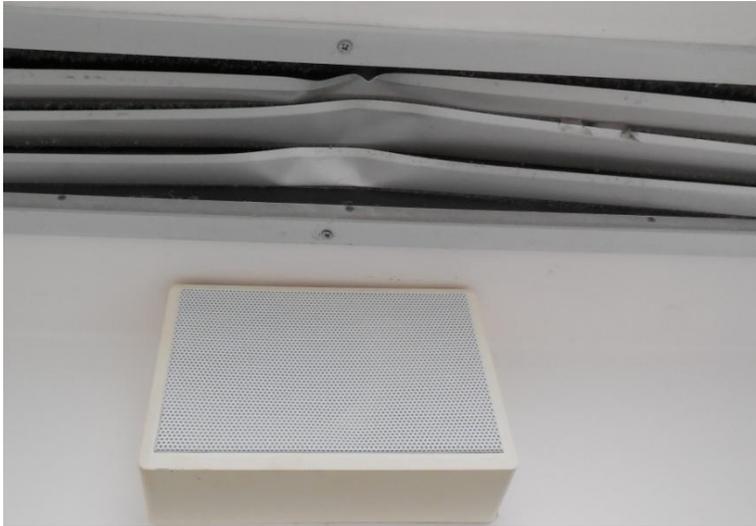
Verbogene Lamellen der Lüftungsschlitze in Umkleiden

- das installierte Lüftungssystem be- und entlüftet die Umkleidekabinen und Wasch-/ Duschräume jeweils einzeln über Zu- und Abluftgitter. In den Umkleidekabinen sind mehrere Gitterauslässe beschädigt
- Luftmenge des Lüftungsgerätes ausreichend, um Vorgaben der DIN 18032 zu erfüllen (6-fachen Luftwechsel im Umkleide-, 8-10-fachen im Duschbereich)
- Beheizung der Räume über die Lüftungsanlage; Wärmeleistung nicht ausreichend

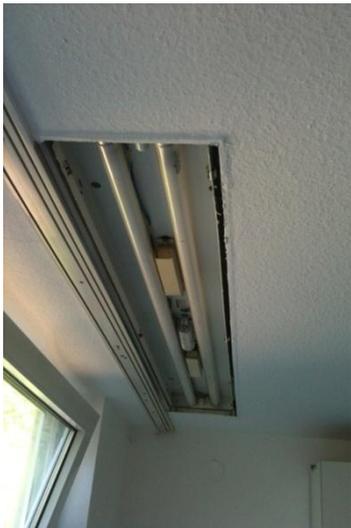
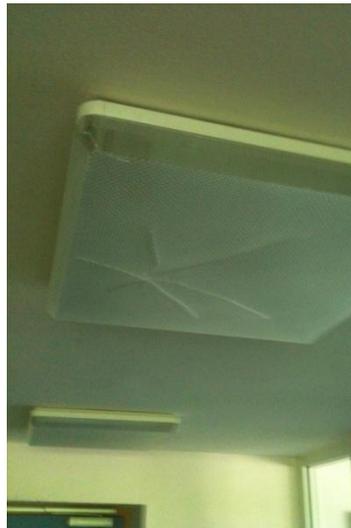
Beschädigte oder fehlende Abdeckungen

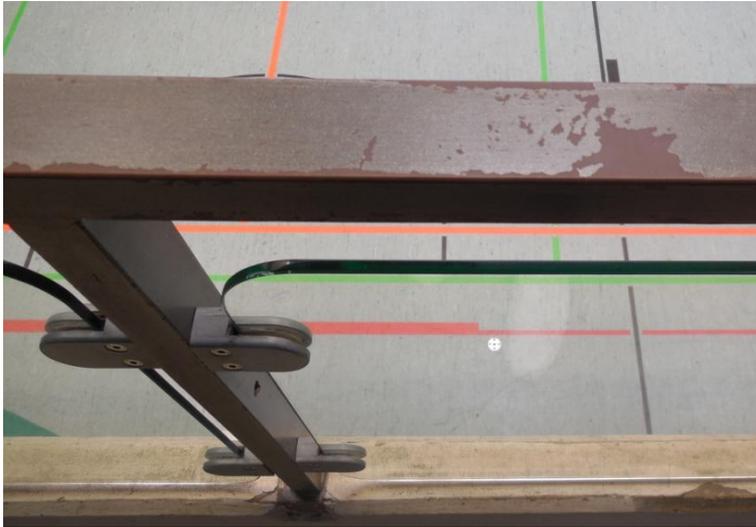
Beschädigte Brüstung Tribünenbereich

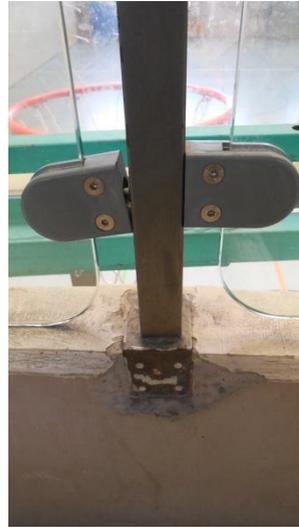
Fehlende Verkleidung

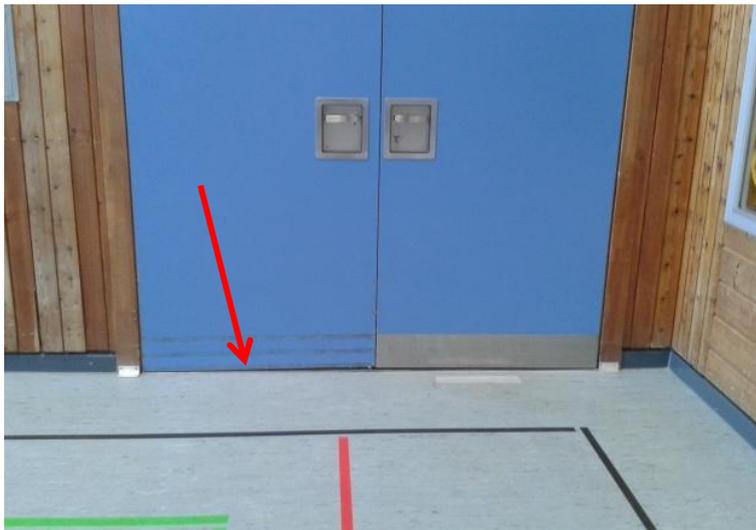
Abgestoßene Türzargen

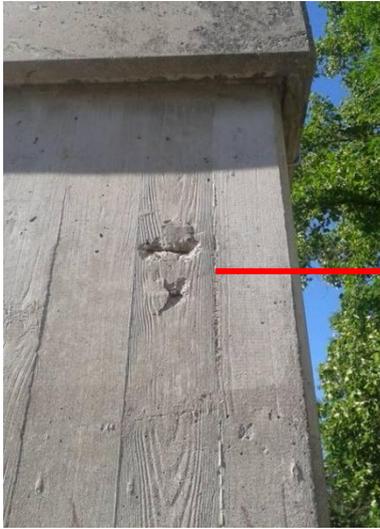
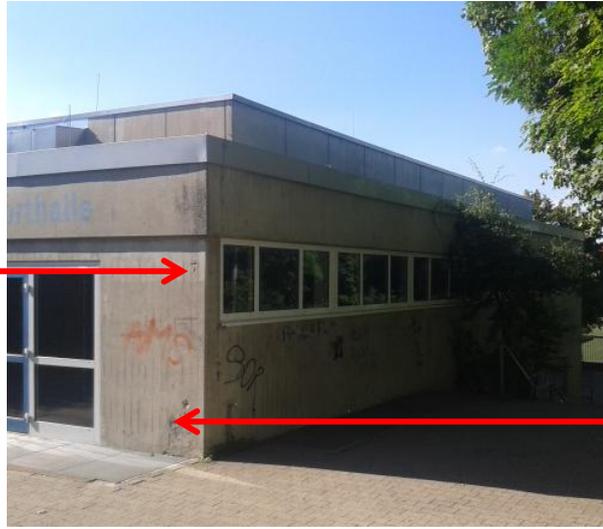
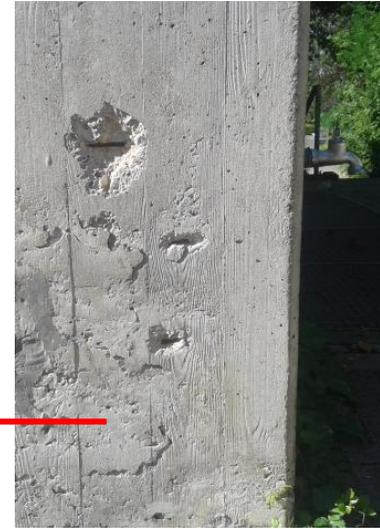
Die gesamte Gebäudehülle der Sporthalle (geschlossene Fassadenflächen / Fensterflächen / Dachflächen) entspricht nicht dem heutigen Stand der Technik und den heutigen DIN Vorschriften z.B. hinsichtlich Dichtigkeit und Wärmedämmung.

Schäden Beton-Außenwand

1. Anbringen einer Wärmedämmung auf der Betonfassade nach den Anforderungen der derzeit gültigen EnEV und Schutz der Wärmedämmung durch Fassadenputz oder hinterlüftete Fassadenelemente.
2. Rückbau des gesamten bestehenden Dachaufbaus und Neuaufbau nach den neuen derzeit gültigen statischen und energetischen Anforderungen.
3. Abgraben, Dämmen und Abdichten der Sockelbereiche bis Unterkante Fundament, was im überbauten Bereich nicht, oder nur mit unverhältnismäßigem Aufwand, möglich ist.
4. Neuer Anschluss der Außenanlagen an das Gebäude.
5. Die Sanierung der Wärmebrücken (z.B. Vordach über Eingang) ist kaum oder nur unter großem Aufwand zu bewerkstelligen.

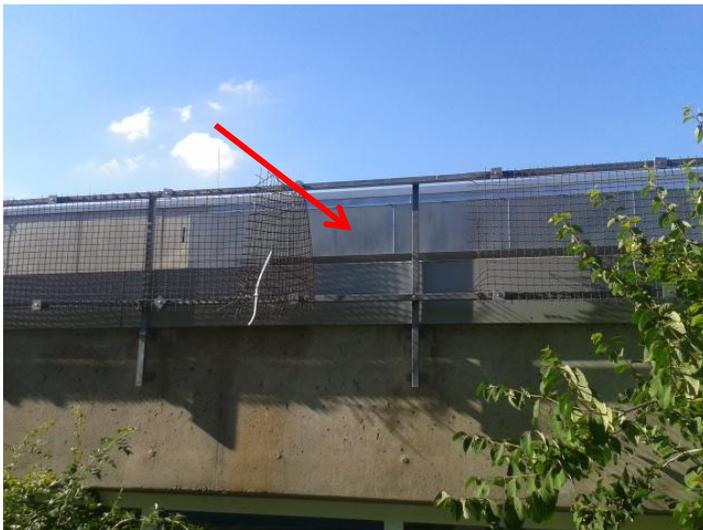
Beschädigtes Gitter

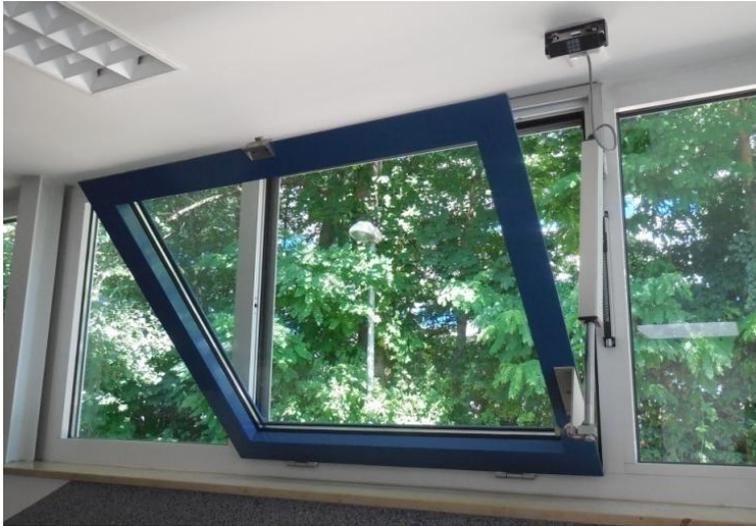
- Kein Sonnenschutz an der Süd-, Ost- und Westseite im Bereich der Nebenräume

Fenster ohne Sonnenschutz

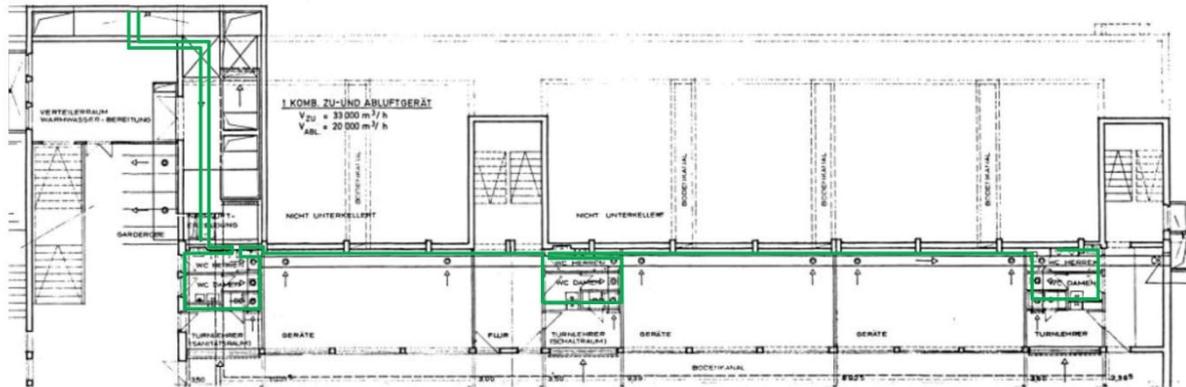
Grundriss Nebenräume EG mit der Empfohlene Maßnahme

- Installation entspricht nicht den aktuellen Hygienevorschriften der Trinkwasserversorgung
- Leitungen sind als Stichleitungen ausgeführt, ein sicherer Wasseraustausch ist nicht gegeben (z.B. in den Ferien)

Empfohlene Maßnahmen Sanitär Nebenräume Sporthalle EG:

Die neuen Trinkwasserleitungen (Kalt, Warm und Zirkulation) werden zu den Verbrauchern auf ein endständiges Spülventil durchgeschleift. (Die nicht dargestellte Warmwasserleitung liegt parallel zur Kaltwasserleitung)

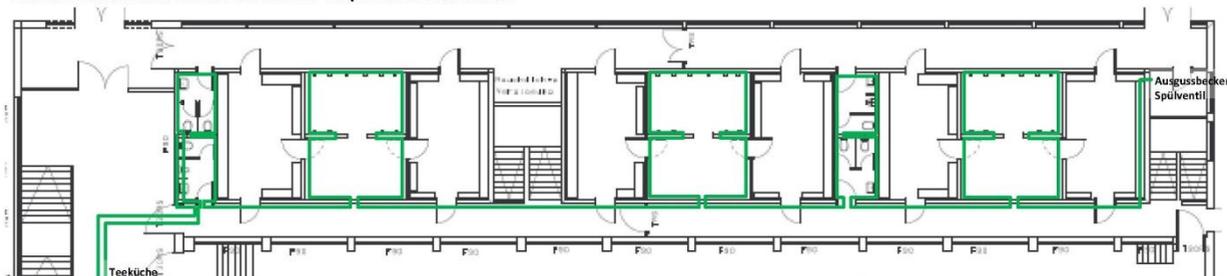
Grundriss Umkleidebereiche OG mit der Empfohlene Maßnahme

- Installation entspricht nicht den aktuellen Hygienevorschriften der Trinkwasserversorgung
- Leitungen sind mit hoher Wahrscheinlichkeit als Stichleitungen ausgeführt, ein sicherer Wasseraustausch ist nicht gegeben (z.B. in den Ferien)

Empfohlene Maßnahmen Sanitär Umkleidebereich OG:

Die neuen Trinkwasserleitungen (Kalt, Warm und Zirkulation) werden zu den Verbrauchern auf ein endständiges Spülventil durchgeschleift. (Die nicht dargestellte Warmwasserleitung liegt parallel zur Kaltwasserleitung)

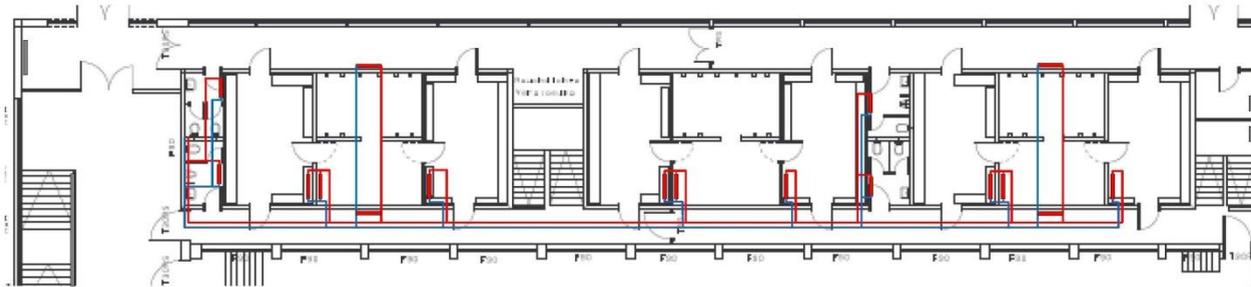
Grundriss Umkleidebereiche OG mit der Empfohlene Maßnahme

- Wärmeübergabe im OG ausschließlich über Lüftungsanlage (keine Heizflächen installiert), aber Leistung der Lüftungsanlage reicht nicht aus; nach DIN 18032 und 12831 geforderte Raumtemperaturen in Umkleidekabinen und Nasszellen werden nicht erreicht
- Nebenräume im EG werden über Heizflächen beheizt; weisen äußerlich keine Korrosionsschäden auf, Lackierung schadhaft
- Wärmeversorgung der Sporthalle und Zuschauertribüne erfolgt ebenfalls komplett über Lüftungsanlage; Beheizung von einzelnen Feldern ist daher nicht möglich

Empfohlene Maßnahmen Heizung Umkleidebereich OG:

In den Nischen von Heizkörper in den Umkleidekabinen, Waschräumen, WC-Bereichen und Fluren werden statische Heizflächen (Heizkörper) nachgerüstet. Die Versorgungsleitungen müssen an den neuen Heizungsverteiler in der Technikzentrale EG angebunden werden.

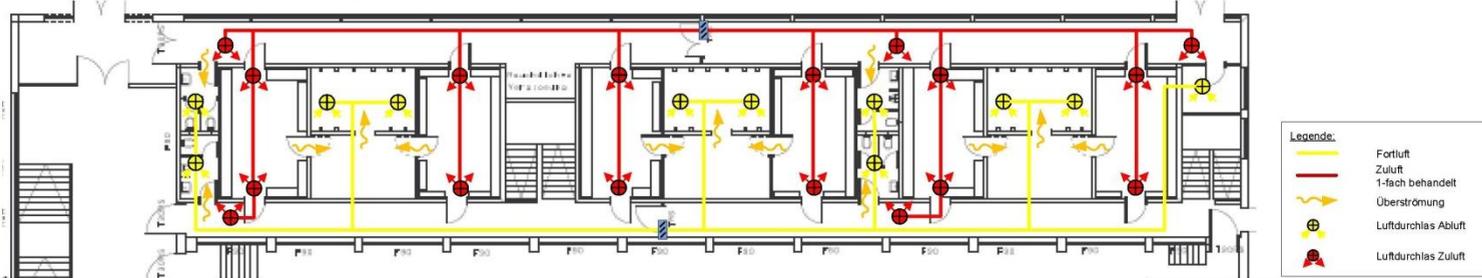
Grundriss Umkleidebereich OG mit der Empfohlene Maßnahme

- Die Umkleidekabinen und Nassräume werden jeweils mit der geforderten Luftmenge Be- und Entlüftet.
- Die Wärmeleistung des bestehenden Lüftungsgerätes reicht nicht aus, um die Heizlasten abzudecken.

- Für das empfohlene Lüftungskonzept wird die Nachrüstung von statischen Heizflächen in den Umkleidekabinen und Nasszellen vorausgesetzt.
- Die Lüftereinrichtung erfolgt über die Umkleidekabinen. Die Abluft wird über die Nasszelle abgezogen. Die Luft strömt somit von den Umkleidekabinen in die Nasszellen über.
- Mit diesem Lüftungskonzept lässt sich ca. 40% der Luftmenge gegenüber der Ist-Situation, bei normgerechten Luftwechselraten, einsparen.
