Stadt Backnang

Wohnbebauung in der Plattenwaldallee 74

Habitatpotentialanalyse und artenschutzrechtliche Einschätzung

Stand: 21.03.2017

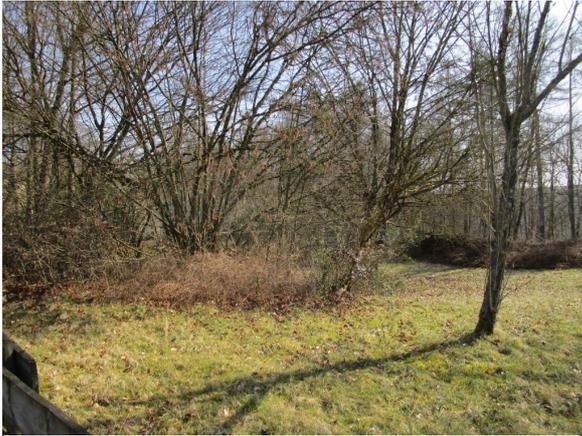
Im westlichen Bereich des Grundstücks befindet sich eine ca. 670 m² große Wiesenfläche mit einem 25-30 Jahre alten hochstämmigen Kirschbaum und zwei jüngeren Apfelbäumen (Hochstamm). Der Sportplatz besteht aus einem Kunststoffbelag und ist flächendeckend mit Moos bewachsen. Zwischen Sportplatz und Plattenwaldallee befindet sich eine Hecke (Abb. 2), deren Strauchschicht größten Teils aus nichtheimischen Arten wie Forsythie und Feuerdorn (*Pyracantha* spp.) besteht. Zusätzlich treten Heckenkirsche (*Lonicera* spp.), Hundsrose (*Rosa canina*), Brombeere (*Rubus* spp.) und Haselnuss (*Corylus avellana*) auf. Bei den Bäumen konnten Spitzahorn (*Acer platanoides*), Zierahorn, Hainbuche (*Carpinus betulus*), Weiden (*Salix* spp.), Stieleichen (*Quercus robur*) und Birken (*Betula* spp.) erfasst werden. Am Zaun, der den Sportplatz vom Hof des ehemaligen Wohnheims trennt, wachsen hauptsächlich junge Hainbuchen und Feldahorn (*Acer campestre*) sowie Wein (*Vitis vinifera*). Die Hecke zwischen Sportplatz und der Durchgangsstraße K1879 ist durch die Gewöhnliche Schneebeere (*Symphoricarpos albus*), Feuerdorn, Hasel und junge Eschen (*Fraxinus* spp.) geprägt (Abb. 3). Im Hofbereich des Wohnheims wächst an der Treppe dichter Efeu, auf der Trittrasenfläche befindet sich eine Nordmann-Tanne (*Abies nordmanniana*), eine Zierrose und Ahorn. Östlich neben dem ehemaligen Wohnheim treten neben den bereits beschriebenen Arten auch vereinzelt Eberesche (*Sorbus aucuparia*) und Eschen-Ahorn (*Acer negundo*) auf.

Abb. 2: Bereiche der Hecke zwischen Plattenwaldallee und Sportplatz

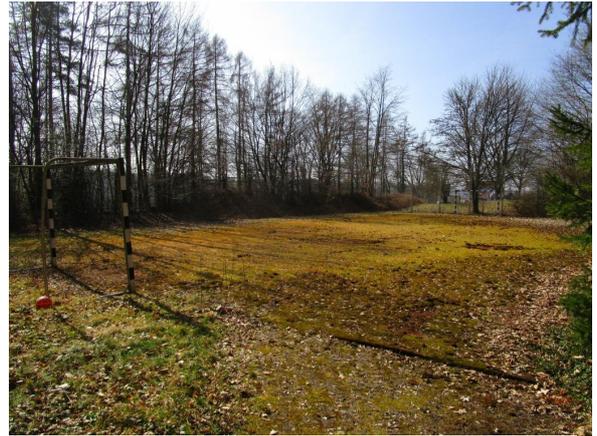
Abb. 3: Sportplatz mit Moosbewuchs und Hecke zur Durchgangstraße

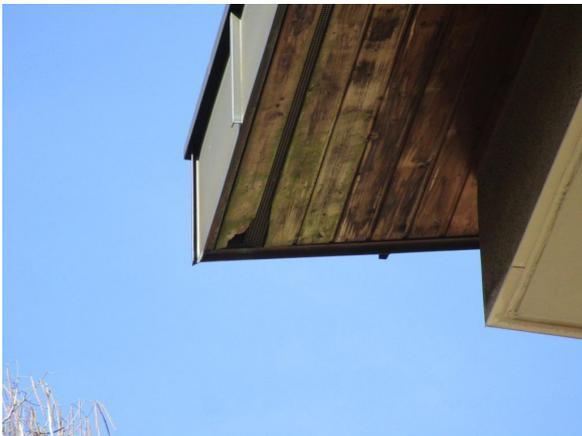
Das Wohngebäude hat mehrere Risse und Löcher zwischen Dach und Hauswand (Abb. 4). Außerdem sind die Rolllädenkästen und Lüftungsgitter teilweise offen bzw. defekt und könnten als Einflugsöffnungen in das Gebäude dienen (Abb. 5).

Abb. 4: Öffnung am Dach des Wohnheimes

Die Risse und Löcher in der Fassade bzw. des Dachs des Wohnheims, die offenen und defekten Lüftungsgitter sowie die offenen Rollladenkästen können Fledermäusen als Einflugsmöglichkeit und die Hohlräume dahinter als Quartier dienen. Dabei ist die Nutzung als Wochenstube, Winterquartier oder Übertagungsquartier grundsätzlich nicht auszuschließen. Durch die geringe Fläche und den kaum vorkommenden essentiellen Nahrungspflanzen (in diesem Fall Hundsrose, Apfelbäume) für die Beutetiere von Fledermäusen ist das Gelände für die Nahrungssuche der Fledermäuse nicht als bedeutend einzustufen. Leitlinien für Fledermausflugrouten werden durch das Vorhaben nicht beeinflusst. Der unmittelbar angrenzende Plattenwald mit einer Laubmischwaldstruktur, bietet großes Potential für Fledermausvorkommen. **Das evtl. Vorkommen von Fledermäusen im Gebäude sollte ab Anfang Mai durch detektorgestützte, abendliche Ausflugsbeobachtungen überprüft werden, um die Arten zu bestimmen und zu quantifizieren. Bei einem Fledermausvorkommen, kann mit Hilfe dieser Daten eine Ausnahmegenehmigung erwirkt werden.**

Die empfohlenen Minimierungsmaßnahmen bestehen zum einen in der Fällung von Bäumen, Rodung von Sträuchern und dem Abriss des Gebäudes im Winter (01.10 bis 28.02) außerhalb der Vogelbrutzeit. Hierdurch wird gleichzeitig ein potentieller Nestbau von Wespen sowie deren Tötung oder die Zerstörung der Lebensstätte verhindert. Außerdem sollten Nistquartiere für gebäudebrütende Vogelarten und Ganzjahresquartiere für Fledermäuse an den Fassaden der neuen Gebäude als Ersatzquartiere angebracht werden. Mit diesen vorgeschlagenen Minimierungsmaßnahmen lassen sich eventuell auftretende artenschutzrechtliche Konflikte voraussichtlich vermeiden.

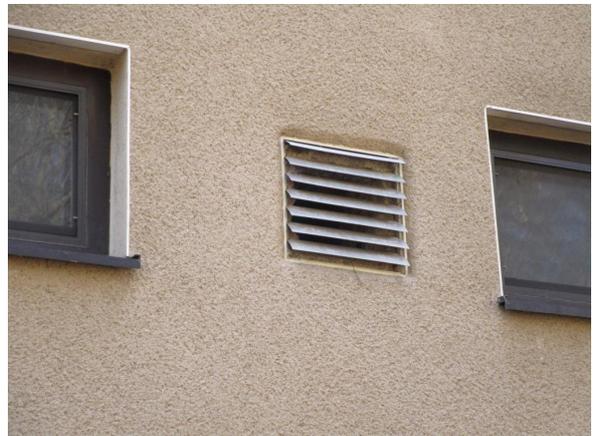
Abb. 5: geöffnetes Lüftungsgitter an der Hauswand
