Bestandsanalyse Karl-Euerle-Sporthalle Backnang

Backnang, 24. November 2016

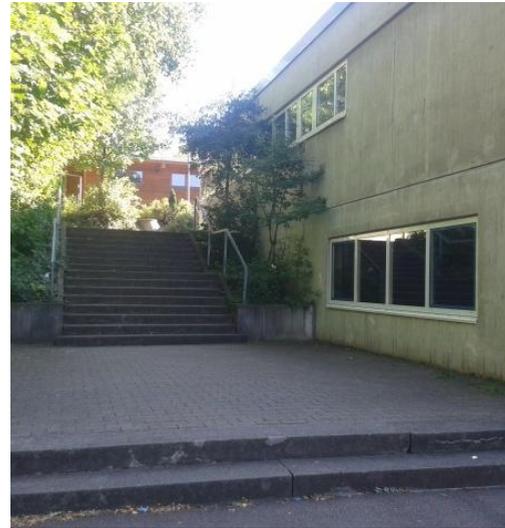
Der Zugang im Süden (von den Schulen und von der Hohneheimer Straße) erfolgt auf dem Niveau des 1. OG. Hierzu müssen zunächst Treppenstufen überwunden werden.

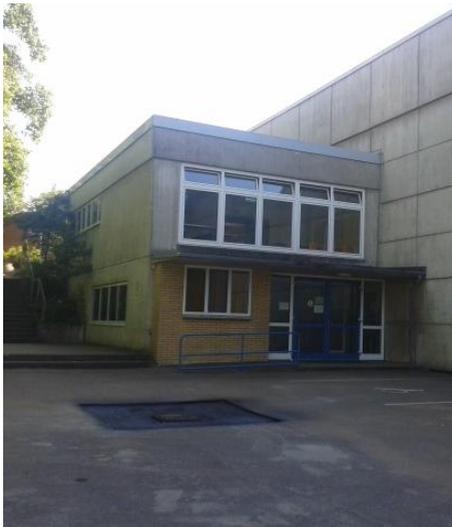
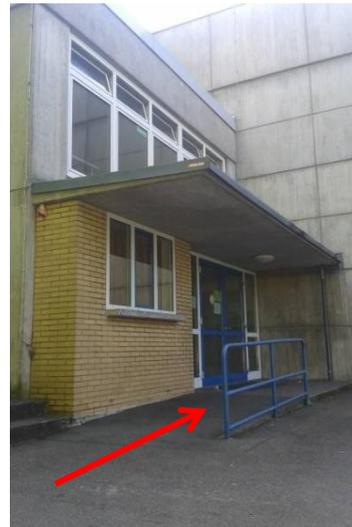
Einziger barrierefreier Zugang: von der nördlichen Seite her (Zufahrt Jahnstraße) ebenerdig auf Hallenniveau. Jedoch ohne Zugänglichkeit der Umkleiden und ohne barrierefreie WC-Anlagen.

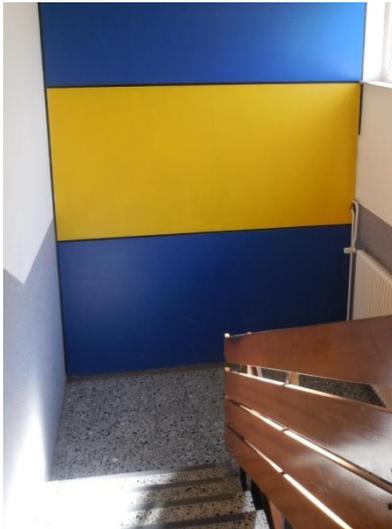
beidseitiger Handlauf fehlt

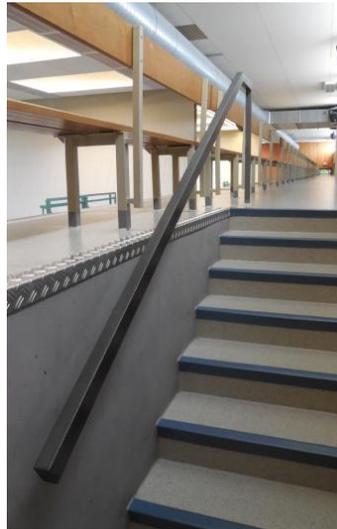
Handlauf mit offenem Ende, nur einseitig

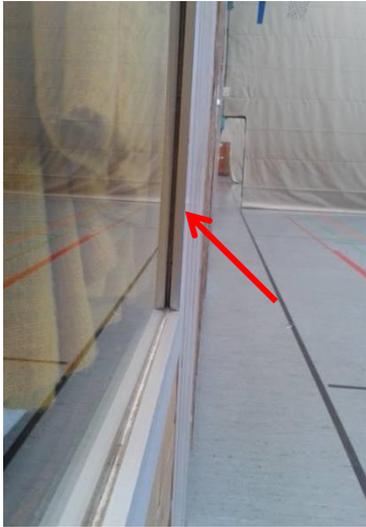
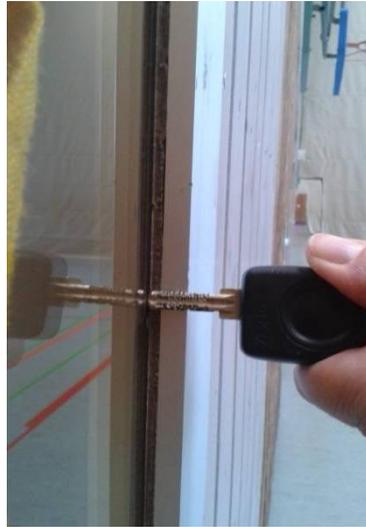
- Sichtfenster der Regieräume nicht bündig in Prallwand integriert
- Öffnung im Geräteraumtor

Sichtfenster nicht bündig in Prallwand integriert. Elastisch eingebaut?

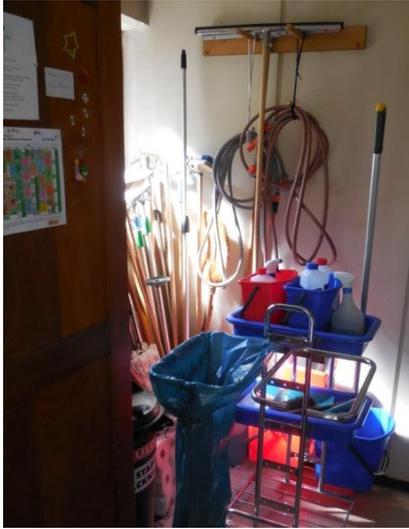
- zu kleiner Putzraum im OG, Toilette wird als Abstellraum verwendet
- alle Eingänge sollten mit einem Schmutzfangsystem ausgestattet sein, mit mindestens 1,50 m Tiefe

Lagerfläche für Putzmittel im OG nicht ausreichend (WC als Lager für Putzmittel)

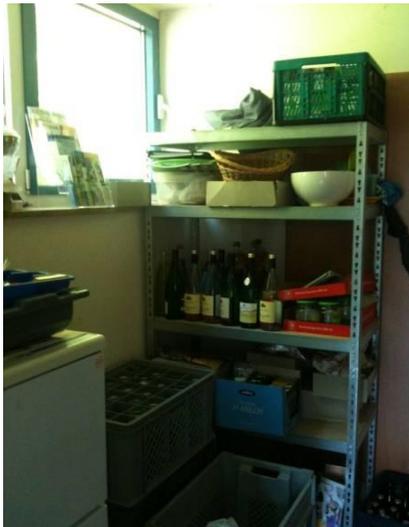
Zu wenig Lagerfläche für Verein

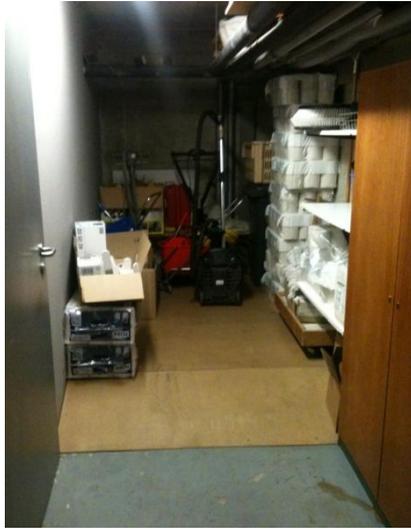
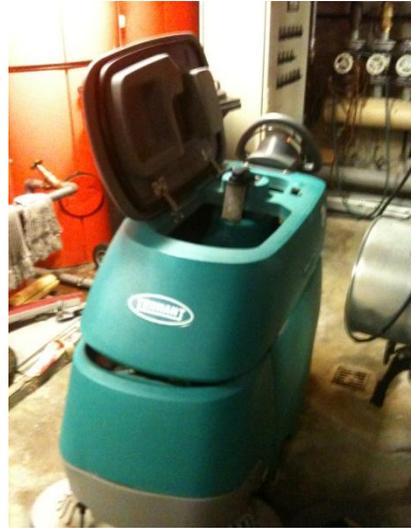
- Geräteräume für Schwebebalken nicht tief genug (vorgefunden: 4,60 m, benötigt: mind. 5,00 m)
- Kein eigener Reinigungsgeräte- und Putzmittelraum im EG

Fehlender Reinigungsgeräte- und Putzmittelraum im EG

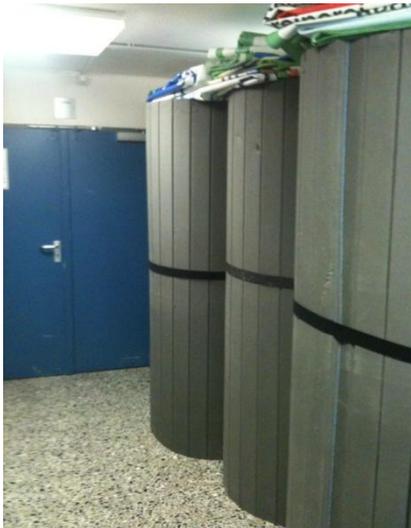
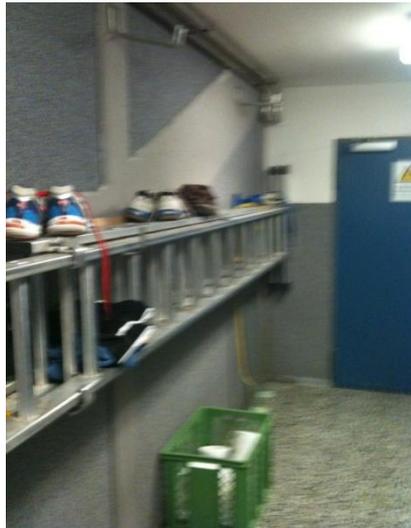
Teil des Foyers im EG als Lagerfläche genutzt

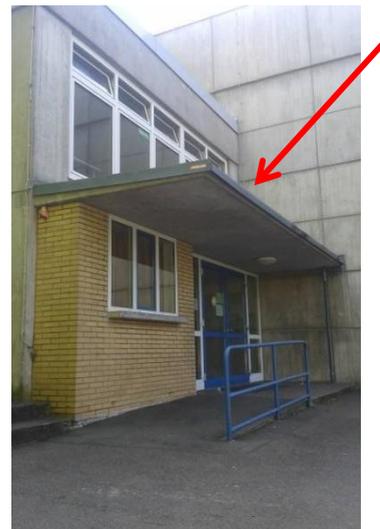
Notausstieg aus Vereinsraum über Halleneingang-Vordach als Notlösung

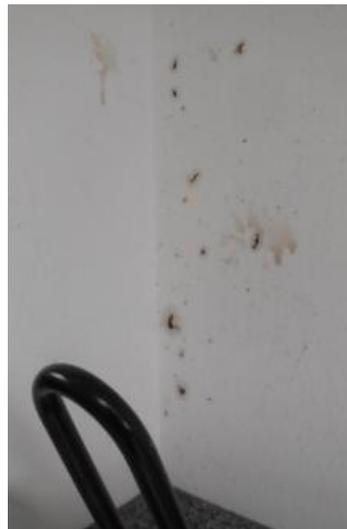
Bemalte Trennwände

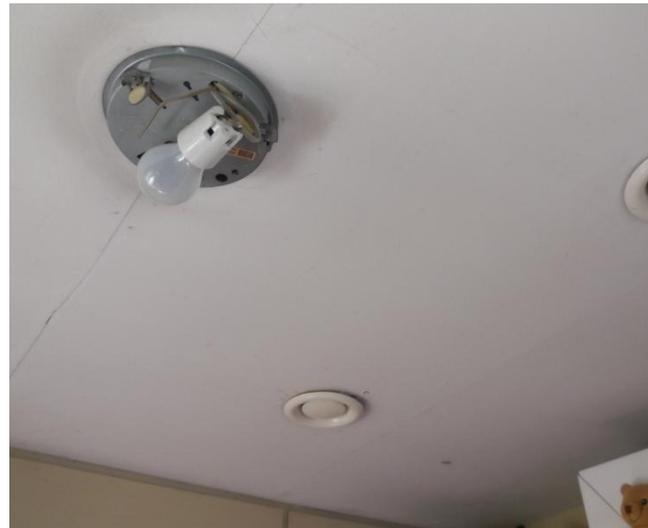
Beschädigte oder fehlende Abdeckungen

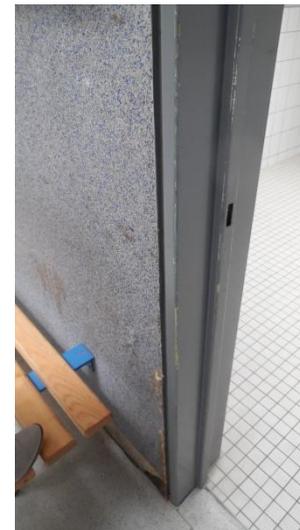
Abgestoßene Türzargen

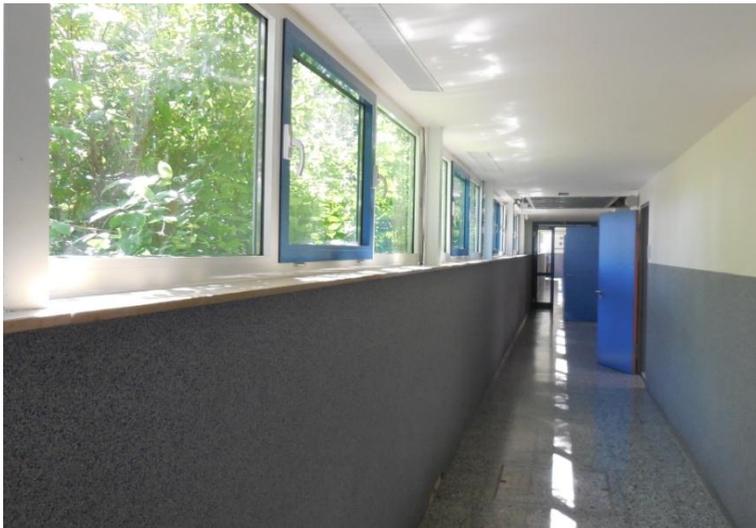
Fenster ohne Sonnenschutz
